Bauinventar Gemeinde Uezwil

Aktualisierung 2020

Das Bauinventar des Kantons Aargau

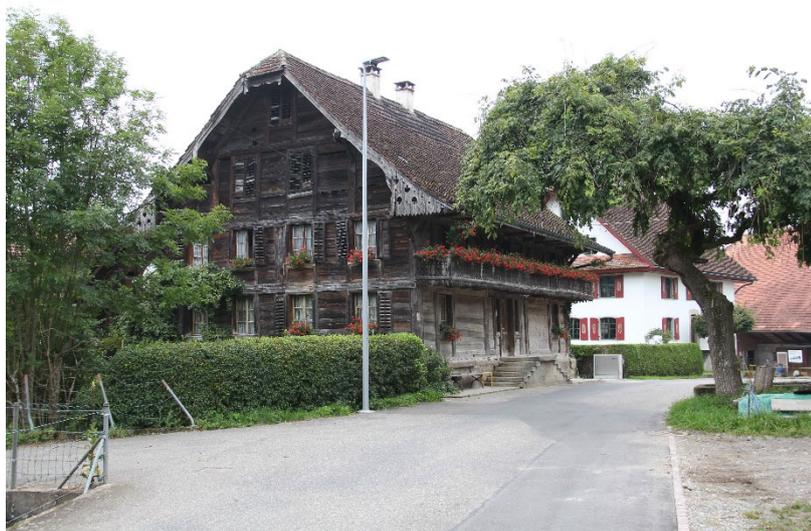
In prominenter Lage unmittelbar südlich der Kapelle und des Zehntenhauses (Kantonale Denkmalschutzobjekte UEZ002/003) im Dorfkern gelegenes bäuerliches Wohnhaus, das gemäss Jahreszahlen auf alten Dachziegeln um 1818/19 entstanden sein dürfte. Das zweigeschossig aufgeführte Gebäude, das von einem geknickten Krüppelwalmdach mit Fluggespärre abgeschlossen wird, entspricht dem Typus des steilgiebligen Freiämter Ständerbaus und besitzt noch Wandfüllungen aus liegend eingenuteten Bohlen. Mit der streng axial bezogenen Einzelbefensterung zeigt es biedermeierliche Züge, während die Sägezierformen an der strassenseitigen Obergeschosslaube und am südseitigen Giebel eine charakteristische Zutat aus der Zeit um 1900 bilden. Das Gebäude, das ein hohes Mass an historischer Bausubstanz bewahrt und damit einen hohen bautypologischen und konstruktionsgeschichtlichen Zeugenwert besitzt, präsentiert sich heute in einem teilweise sanierungsbedürftigen Zustand. Zusammen mit den beiden kantonal geschützten Nachbarbauten aus dem späten 18. Jahrhundert bildet es eine für das Ortsbild äusserst wertvolle ländliche Baugruppe, zu der ausserdem das Alte Schulhaus an der Kalternstrasse sowie das Wegkreuz unmittelbar an der Strassengabelung im Dorfkern zu zählen sind (Bauinventarobjekte UEZ907/904).

Ansicht von Südosten (2019)

Nach seiner Erscheinung als biedermeierlich geprägter Freiämter Ständerbau dürfte das Gebäude im frühen 19. Jh. entstanden sein. Auf ein mögliches Baujahr verweisen die Jahreszahlen 1818/19 auf alten Dachziegeln (einer mit Zieglerinschrift «Burkard Willy... von Büttikon 1819»). Ein älterer, breiterer Dachziegel mit der Jahrzahl 1727 dürfte wohl von einem anderen Gebäude stammen. Einer späteren Bauphase in der Zeit um 1900 sind die zierförmig ausgesägten Verbretterungen der Flugsparrenkonstruktion und der Laubenbrüstung zuzuordnen. Zum Landwirtschaftsbetrieb sollen früher nebst Wohnhaus und Scheune eine Sägerei sowie eine Wagnerei gehört haben. Das Wohnhaus war vielleicht schon ursprünglich unter zwei Parteien aufgeteilt [2]. Bereits zum Zeitpunkt des ersten verfügbaren Brandkatastereintrags von 1899 war die Liegenschaft allerdings in den Händen von Leonz Müller vereinigt, dem später Josef Müller, Metzger in Sarmenstorf, folgte [3].

In den vergangenen Jahrzehnten hat das Gebäude nur wenige Veränderungen erfahren. Es präsentiert sich seit längerem in einem sanierungsbedürftigen Zustand.

Das bäuerliche Wohnhaus bildet mit dem benachbarten Zehntenhaus von 1786 und der Kapelle von 1766/67 (Kantonale Denkmalschutzobjekte UEZ003/002) eine ausserordentlich wertvolle und für das Ortsbild prägende Baugruppe an der Verzweigung von Niesenbergstrasse und Kallernstrasse. Im näheren Umfeld befinden sich ausserdem das Alte Schulhaus von 1818 (Bauinventarobjekt UEZ907) sowie ein Wegkreuz an der Strassengabelung (Bauinventarobjekt UEZ904). Auf der gegenüberliegenden Strassenseite erhebt sich die zum Bauernhaus gehörende freistehende Stallscheune, die mit den massiv gemauerten Stirnfronten ebenfalls noch ältere Bausubstanz aufweist, später aber im Stallbereich modernisiert und wohl mit einer neuen Dachkonstruktion versehen wurde (Vers.-Nr. 57, nicht Bestandteil des Schutzzumfangs). Das hier beschriebene, traufständig an die Niesenbergstrasse gelagerte Wohnhaus präsentiert sich als charakteristischer Freiämter Ständerbau biedermeierlicher Prägung und besitzt noch in hohem Mass alte Bausubstanz. Das mit liegend eigenuteten Bohlen gefüllte Ständergerüst erhebt sich zweigeschossig auf einem allseitig deutlich aus dem Terrain ragenden, gemauerten Kellersockel. Es wird von einem geknickten Krüppelwalmdach abgeschlossen, das an beiden Stirnseiten über eine teilweise verschalte Flugsparrenkonstruktion weit auskragt.

Eck- und Wandständer sind in einen Schwellenkranz mit einfachen Schwellenschlössern eingezäpft. Am Obergeschoss dienen über Eck angeblattete Kopfhölzer zur Aussteifung des Gefüges; an der Südfassade sind davon noch Blattsassen an Ständer und Rähm übriggeblieben. Die Wandfüllungen bestehen durchwegs noch aus liegend eigenuteten Bohlen. Eine streng regelmässige Einzelbefensterung mit jeweils vier stirnseitigen Fensterachsen verleiht dem Bau ein biedermeierliches Gepräge. In dieselbe Zeit weist der zur Strasse ausgerichtete, von zwei schmalen Gangfensterchen flankierte Vordereingang, der über eine doppelläufige Freitreppe aus Muschelkalk erreicht wird und noch ein Türblatt aus der Zeit um 1900 besitzt. Darüber zieht sich über die ganze Länge der Trauffront eine Obergeschosslaube mit dekorativ ausgesägter Brüstung wohl aus der Zeit um 1900.

Die Flugsparrenkonstruktion wird an beiden Stirnseiten von zierbeschnitzten Bügen getragen. Die Verschalung mit geschweiften Ortbrettern und ausgesägten Zierformen am südlichen Giebel dürfte ebenfalls aus der Zeit um 1900 stammen. Der nordseitige Giebel besass ehemals ein ebenfalls von zierbeschnitzten Bügen getragenes Klebdach, das bereits um 2000 nur noch teilweise vorhanden war. An der rückwärtigen, westlichen Trauffront ist das Dach über einen bretterverschalteten Schopfanbau herabgezogen, in welchen der hintere Hauseingang einbezogen ist. Das Dach ist mit Ausnahme eines kleinen Bereichs um die Kamine noch mit alten, handgemachten Biberschwanzziegeln in Doppeldeckung versehen.

Das Hausinnere gliedert sich beidseits der quer zum First durchlaufenden Gangküche in zwei gleichgewichtige Hälften mit je einer strassenseitigen Stube und einer Nebenstube. Früher konnten die in beiden Hauptstuben vorhandenen (später abgetragenen) Kachelöfen von der Küche aus mittels zweier Herdstellen beheizt werden, was wiederum auf eine ursprüngliche Disposition als Doppelwohnhaus weist. Strassenseitig ist von der Küche heute ein schmaler Vorraum als Eingangsbereich abgetrennt. Das Obergeschoss umfasst beidseits des Mittelgangs je drei Kammern. Die «Schöne Stube» bewahrt Feldertäfer und einen Einbauschränk aus dem 19. Jh. Unter der gesamten Grundfläche erstrecken sich zwei Gewölbekeller, die über einen Abgang unter dem Hintereingang zugänglich sind. Das Dachgerüst ist eine Sparrenkonstruktion mit Aufschieblingen über liegendem Stuhl (Hausinneres gemäss Bauernhausforschung 1987).

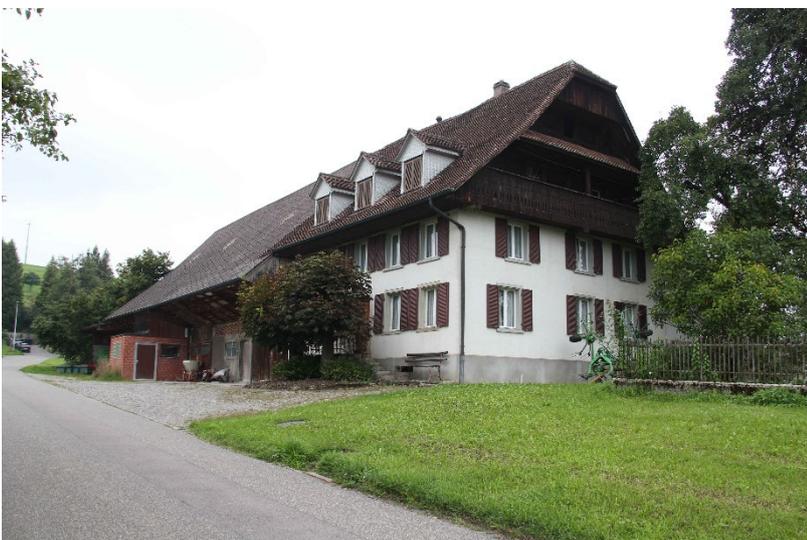
Vermutlich noch im 18. Jahrhundert entstandener bäuerlicher Vielzweckbau, dessen Wohnteil gemäss einer Jahrzahl am Hauseingang 1858 sein biedermeierliches Erscheinungsbild mit den straff gegliederten und verputzten Fassaden erhielt. Den Hauptakzent bildet die aufwendig gestaltete und intakt erhaltene Eingangssituation mit Freitreppe und hübsch beschnitztem biedermeierlichem Türblatt, die von zwei geschnittenen Rosskastanien gerahmt wird. Das Alter des ursprünglich wohl rein hölzernen Gebäudes ist dem in Bohlenständerbauweise erhaltenen Giebelfeld der östlichen Stirnseite abzulesen, das von einem Krüppelwalmdach mit Klebdach abgeschlossen wird und wohl im Lauf des 20. Jh. die heutige Laube erhielt. Das Innere bewahrt in einigen Räumen noch eine einfache Täferausstattung aus dem 19. Jahrhundert. Der langgestreckte Ökonomieteil wurde bereits zu einem frühen Zeitpunkt auf seine heutige Ausdehnung verlängert. Mit seiner weithin sichtbaren Lage an der leicht ansteigenden Sarmenstorferstrasse ausserhalb des Dorfs kommt dem grossvolumigen Gebäude ein hoher Situationswert zu.

Ansicht von Südosten (2019)

Das Gebäude, das seine heutige Gestalt erst durch einen nachträglichen Umbau erhielt, dürfte noch im 18. Jh. als Bohlenständerbau mit geknicktem Krüppelwalmdach entstanden sein. Vielleicht von Anfang an war es als Vielzweckbau angelegt und umfasste auch einen Ökonomieteil. Wohl bereits zu einem frühen Zeitpunkt wurde dieser auf seinen heutigen Umfang verlängert, wie aus der ähnlichen Machart zweier sukzessive errichteter Giebelmauern wie auch aus den Formen des Dachgerüsts zu folgern ist. Wie aus einer Jahrzahl am Hauseingang zu schliessen ist, erfuhr der Wohnteil 1858 eine Erneuerung in zeittypisch straffen spätklassizistisch-biedermeierlichen Formen, wobei man die früheren Holzfassaden durch Mauerwerk ersetzte und durchgehend verputzte. Wohl gleichzeitig dürfte der rückwärtige Treppenhausanbau entstanden sein.

Der ausgesprochen langgestreckte bäuerliche Vielzweckbau ist etwas ausserhalb des Dorfes in leicht zurückversetzter Lage traufständig an die Sarmenstorferstrasse gestellt. Der ostseitig zum Dorf hin gerichtete Wohnteil gibt sein Alter am leicht geknickten Krüppelwalmdach und an dem in altertümlicher Bohlenständerbauweise erhaltenen Giebelfeld samt Klebdach zu erkennen. Insgesamt präsentiert sich der zweigeschossige Baukörper mit den gemauerten und verputzten Fassaden aber in den spätklassizistisch-biedermeierlichen Formen des Umbaus von 1858. Die nach Süden auf die Strasse orientierte Stubenfront zeigt eine zeittypisch straffe, axialsymmetrische Gliederung mit fünf streng regelmässig verteilten Fensterachsen. Den mittig angelegten Hauseingang, dessen Lage von zwei schön platzierten, geschnittenen Rosskastanien betont wird, erschliesst eine doppelläufige Freitreppe aus Muschelkalk, die noch ein älteres Schmiedeeisengeländer besitzt. Das gestufte rechteckige Türgewände trägt am Sturz die Initialen «ILM» des damaligen Bauherrn sowie die Jahrzahl 1858. In einem guten Zustand präsentiert sich auch das schmucke, mehrteilige Biedermeier-Türblatt mit Rautendekor und Rosetten. Die Rechteckfenster des Erdgeschosses werden von gestuften Muschelkalkgewänden mit Ladenfalz gerahmt (Blockbänke wohl erneuert). Die aus Kunststein gefertigten Fenstergewände des Obergeschosses sind jüngeren Datums. Über der Strassenfront erheben sich drei ältere, schmale Giebellukarnen.

Die nach Osten gerichtete Stirnseite ist in leicht unregelmässiger Verteilung auf beiden Geschossen mit je drei Einzelfenstern besetzt. Das in Bohlenständerbauweise erhaltene Giebelfeld besitzt eine vielleicht ältere Laube mit Klebdachabschluss; die dekorativ ausgesägte Brüstung dürfte aus dem 20. Jh. stammen. An der nach Norden gerichteten Rückfront stösst ein wohl ebenfalls 1858 entstandener Treppenhausanbau mit einem Quergiebel an das Hauptdach. Halbgeschossig versetzt sind jeweils ein Rechteckfenster sowie ein kleines Abortfensterchen angebracht. Das ausgeschiedene Giebelfeld zeigt als zeittypische Schmuckform eine Lünette (halbkreisförmige Öffnung). Die einspringende Ecke zwischen Rückfront und Treppenhaus wird unter abgeschlepptem Dach von einem Zimmeranbau aus der Zeit um 1960/70 eingenommen (nicht Bestandteil des Schutzzumfangs). Die Dachflächen des Wohnteils sind noch mit alten Biberschwanzziegeln eingedeckt.

Das Hausinnere wird im Erdgeschoss von einem durchlaufenden Quergang erschlossen, an den rückwärtig das etwas breitere Treppenhaus anschliesst. Die beiden vom Gang getrennten Haushälften mit den strassenseitigen Stuben und den in der mittleren Raumzone angelegten Küchen sind als separate Wohnungen konzipiert. Die südostseitige Stube bewahrt noch ein einfaches gestemmes Täfer mit sorgfältiger, zweifarbiger Holzmaserierungsmalerei aus der Zeit um 1900. Die übrigen Räume sind modernisiert. Das durch einen winkelförmigen Stichgang erschlossene Obergeschoss beherbergt die Schlafräume, die noch eine ältere Ausstattung mit einfachem Weichholztäfer aus stehenden Bohlen, resp. Krallentäfer, Riemenböden sowie gestemmte Türen aus dem 19. Jh. zeigen. Die giebel- wie traufseitigen Dachkammern besitzen rohe Bohlenwände. Unter dem Wohnteil erstrecken sich quer zur Firstrichtung zwei tonnengewölbte Keller. Das Dachgerüst ist eine Sparrenkonstruktion auf doppeltem stehendem Stuhl, die wohl nachträglich teilweise um eine strebengestützte Firstpfette ergänzt wurde. Verblattete Fussstreben zur Versteifung der Stuhljoche geben einen Hinweis auf eine Entstehung wohl noch im 18. Jh.

Die unter durchgehendem Knickdach anschliessende grossvolumige Scheune war ursprünglich kürzer und wurde sicherlich noch im 19. Jh. stirnseitig verlängert. Zum ältesten Bestand gehören die beidseitigen Tenneinfahrten mit gekrümmten Jochbalken und durch Holznägel zusammengehaltenen Toren samt Mannstüren. Stallbereich und Heubühne zeigen verputzte Fronten und durchbrochene Backsteinwände aus dem mittleren 20. Jh. modernisiert; davor erhebt sich ein Milchlokal aus der Zeit um 1970/80 (nicht Bestandteil des Schutzzumfangs). Den Raum zwischen den beiden sukzessive erstellten, massiv gemauerten Stirnseiten nimmt eine strassenseitig offene Remise ein. Über der Einfahrt hat sich noch ein Abschnitt der hölzernen Scheunenwand in einem älteren Zustand erhalten. An der westlichen Stirnseite ist die Heubühne über eine Hocheinfahrt mit aufgeschütteter Rampe und Einfahrthäuschen erschlossen. Nordwestlich schliesst ein grösserer, strassenseitig allerdings kaum in Erscheinung tretender Stallanbau aus jüngerer Zeit an (nicht Bestandteil des Schutzzumfangs). Die Dachflächen des Ökonomieteils sind mit Eternitschindeln eingedeckt. Das Dachgerüst ist entsprechend dem Wohnteil eine Sparrenkonstruktion, die ursprünglich wohl durchgehend auf stehenden Stuhljochen lag und mit der Anlage der Hocheinfahrt auf höhere, liegende Joche abgestützt wurde.

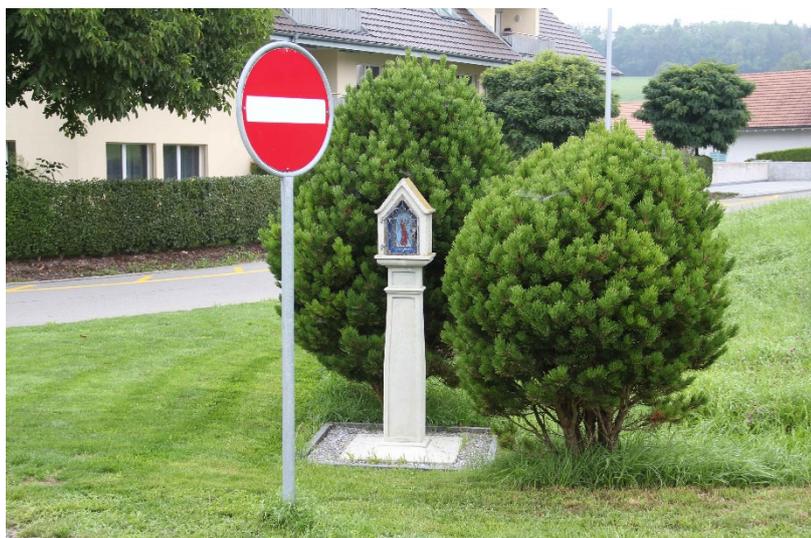
Vermutlich im 18. Jahrhundert entstandener Bildstock, der nördlich vom Dorfkern an der Abzweigung der Hinterdorfstrasse und damit am alten Weg nach Büttikon aufgestellt ist. Der leicht gebauchte Vierkantpfosten mit gefelderter Vorderseite schliesst über einem kämpferartigen Zwischenstück in einer ausladenden profilierten Abdeckplatte, die ein vergittertes spitzgiebliges Gehäuse trägt. Zur Entstehung wird eine Legende überliefert, wonach das Bildstöckli aufgerichtet wurde, um die Erscheinung eines schwarzen, den Durchgang versperrenden Hundes zu bannen [1]. Vor einigen Jahren erfolgte eine Ausbesserung und Überfassung des Bildhäuschen, wobei man die Darstellung der Strahlenkranzmadonna samt Beischrift «SALVE REGINA» in freier Nachempfindung erneuerte. Die unmittelbare Umgebung mit Kiesschüttung, Randleiste und Föhren wirkt heute etwas übermässig inszeniert.

Ansicht von Südwesten (2019)

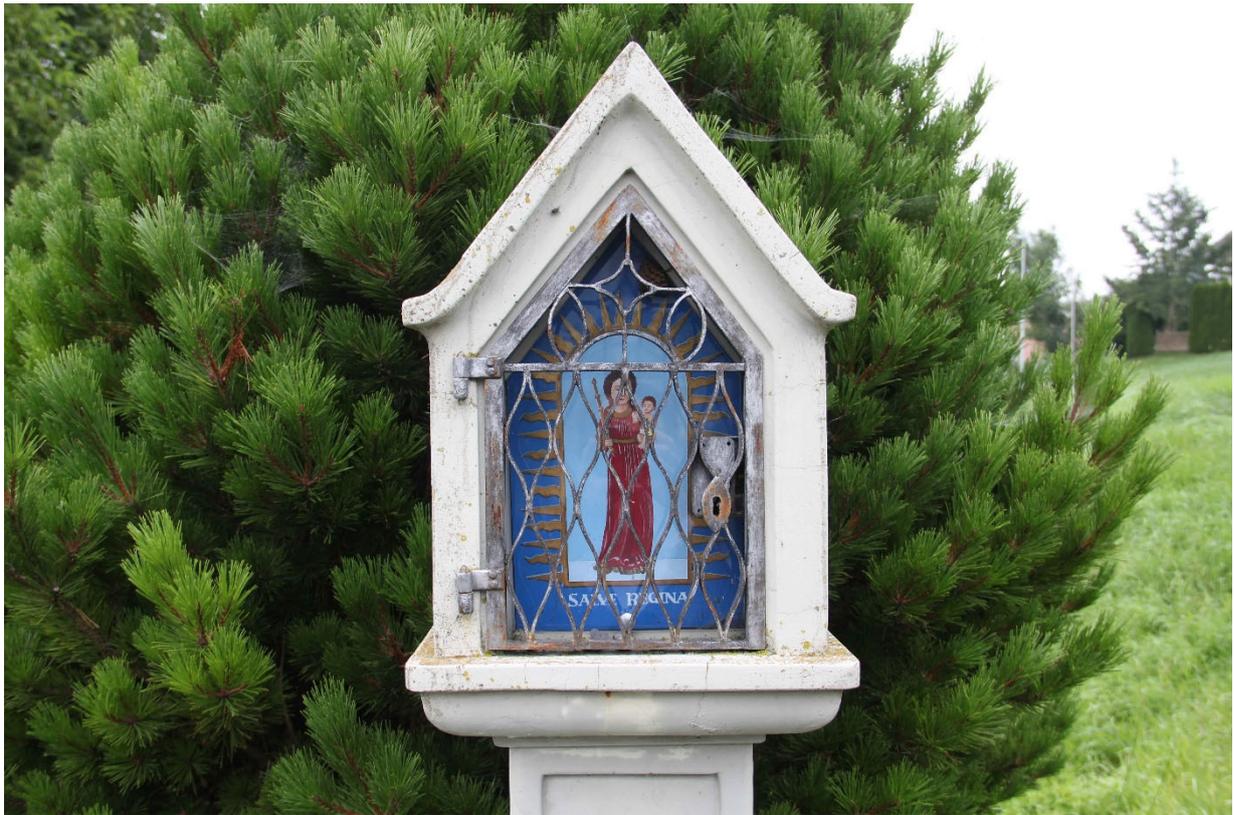
Vergittertes spitzgiebliges Sandsteingehäuse (2019)

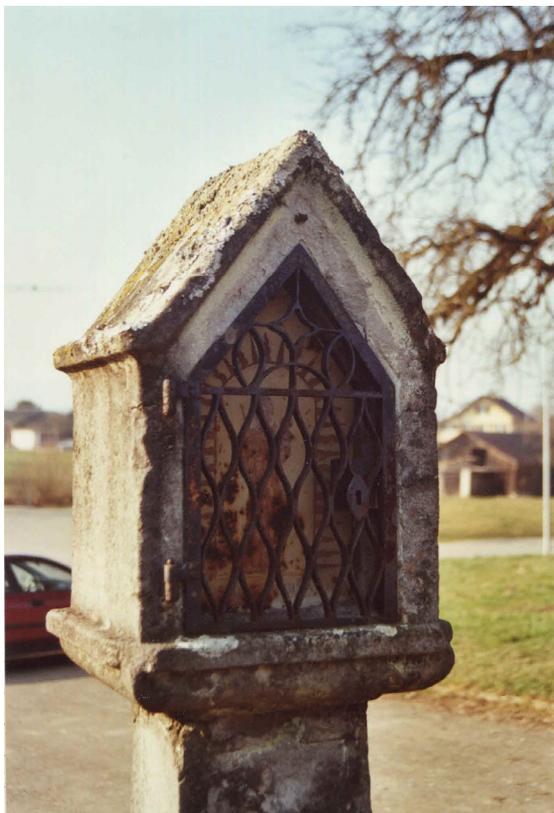
Sandsteingehäuse und Bildtafel vor der Erneuerung und Ausbesserung (Kurzinventar 2001)

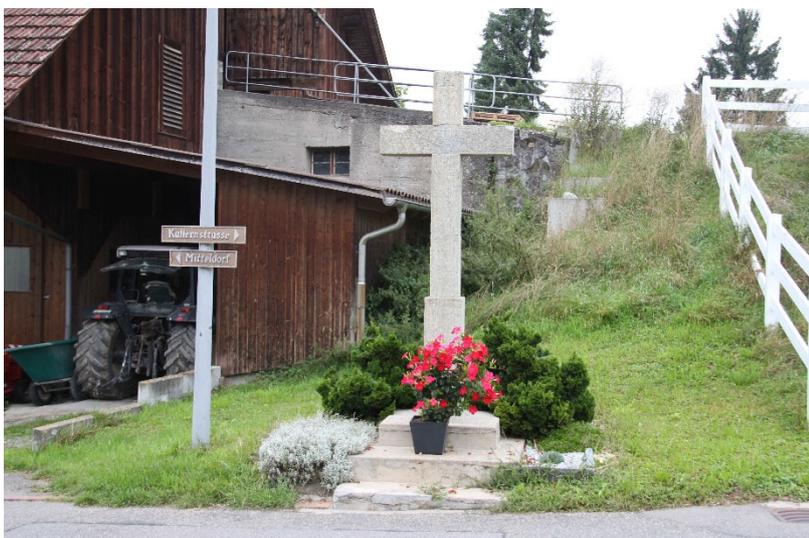
Wohl im mittleren 19. Jahrhundert entstandenes, schlichtes Wegkreuz aus Muschelkalk, das im Dorfkern an der Verzweigung von Kallernstrasse und Niesenbergstrasse aufgestellt ist. Der unten verbreiterte Kreuzstamm erhebt sich hart an der Strasse auf einem allseitig gestuften Sockel. Der gerade endende, vorne mit einer Randleiste und dem Christusmonogramm «INRI» versehene Querbalken trägt rückseitig eine nicht mehr vollständig entzifferbare Jahrzahl «18..». Unmittelbar gegenüber dem Zehntenhaus von 1786 (Kantonales Denkmalschutzobjekt UEZ003) und in der Nähe der Kapelle (Kantonales Denkmalschutzobjekt UEZ002), eines Bauernhauses an der Niesenbergstrasse sowie des Alten Schulhauses (Bauinventarobjekte UEZ901/907) gelegen, bildet das Kreuz einen wichtigen Bestandteil des alten Dorfkerns von Uezwil.

Ansicht von Süden (2019)

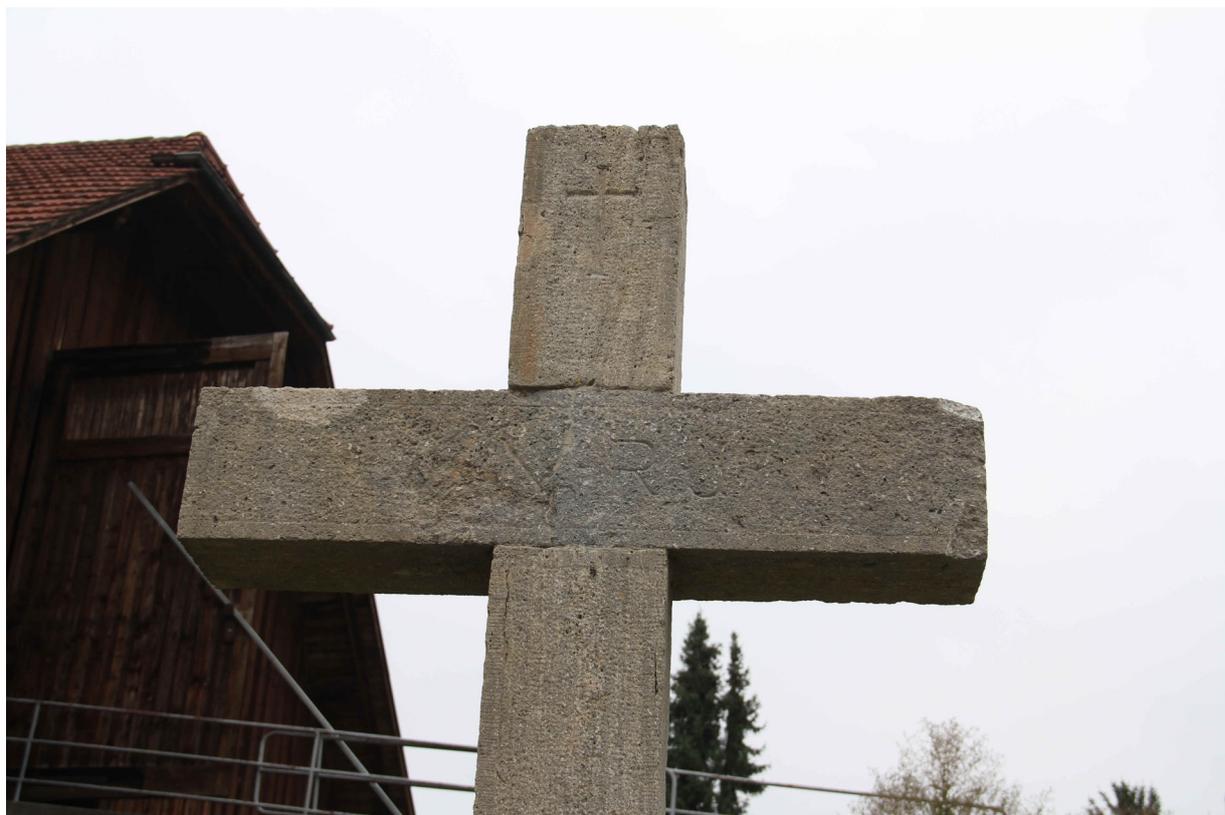
Detail des Kreuzes (2019)

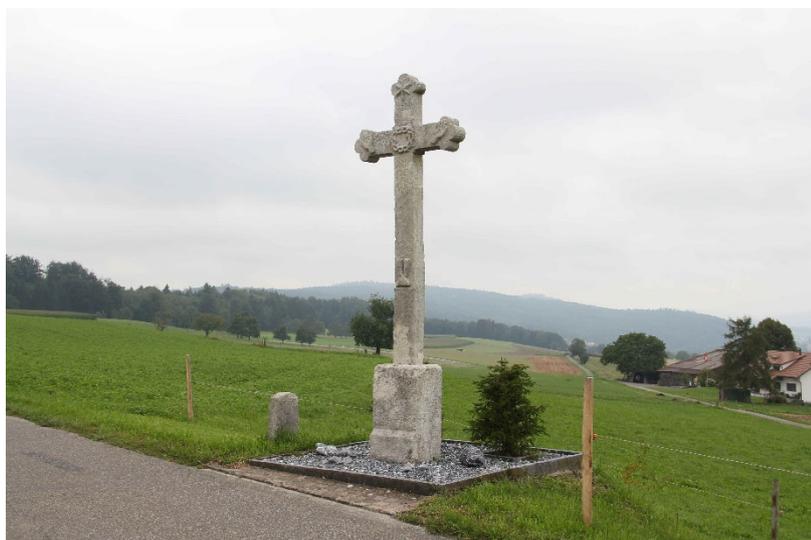
1760 datiertes Wegkreuz aus Muschelkalk mit kleeblattförmigen Balkenenden, das in landschaftlich markanter Stellung kurz vor der Gemeindegrenze an der Sarmenstorferstrasse steht. Kreuzstamm und Arme tragen die skulptierten Wundmale Christi und die Dornenkrone; die Spitze ist mit einem Stern sowie dem Christusmonogramm «INRI» besetzt. Am breiten, vorne gestuften Sockel ist die Jahrzahl 1760 eingemeisselt. Die heutige Aufstellung mit von einer Randleiste gerahmten Steinschüttung und zwei gleichfalls gerahmten Nadelbäumchen konkurrenziert das Kreuz etwas stark. Unmittelbar neben dem Kreuz markiert ein einfacher Grenzstein von 1884 (nicht Bestandteil des Schutzzumfangs) die Gemeindegrenze zu Sarmenstorf.

Ansicht von Südosten (2019)

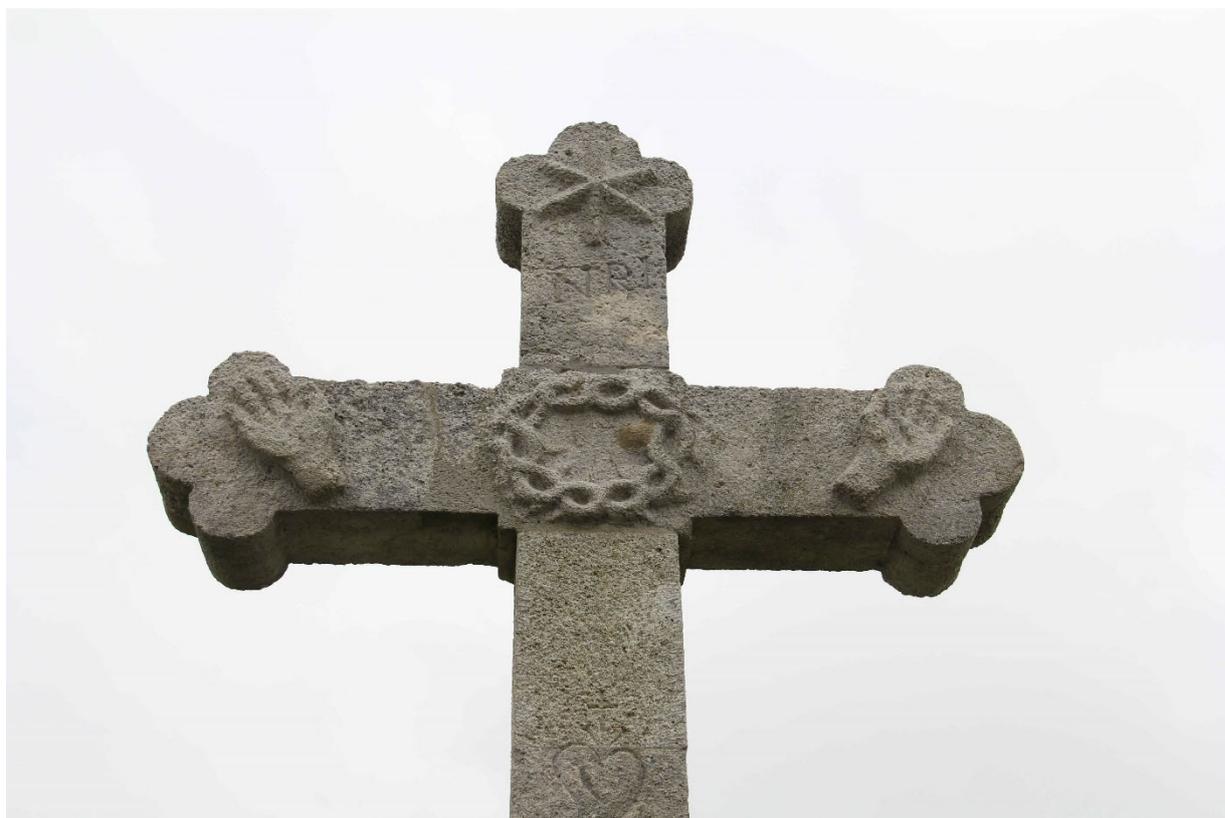
Detail des Kreuzes (2019)

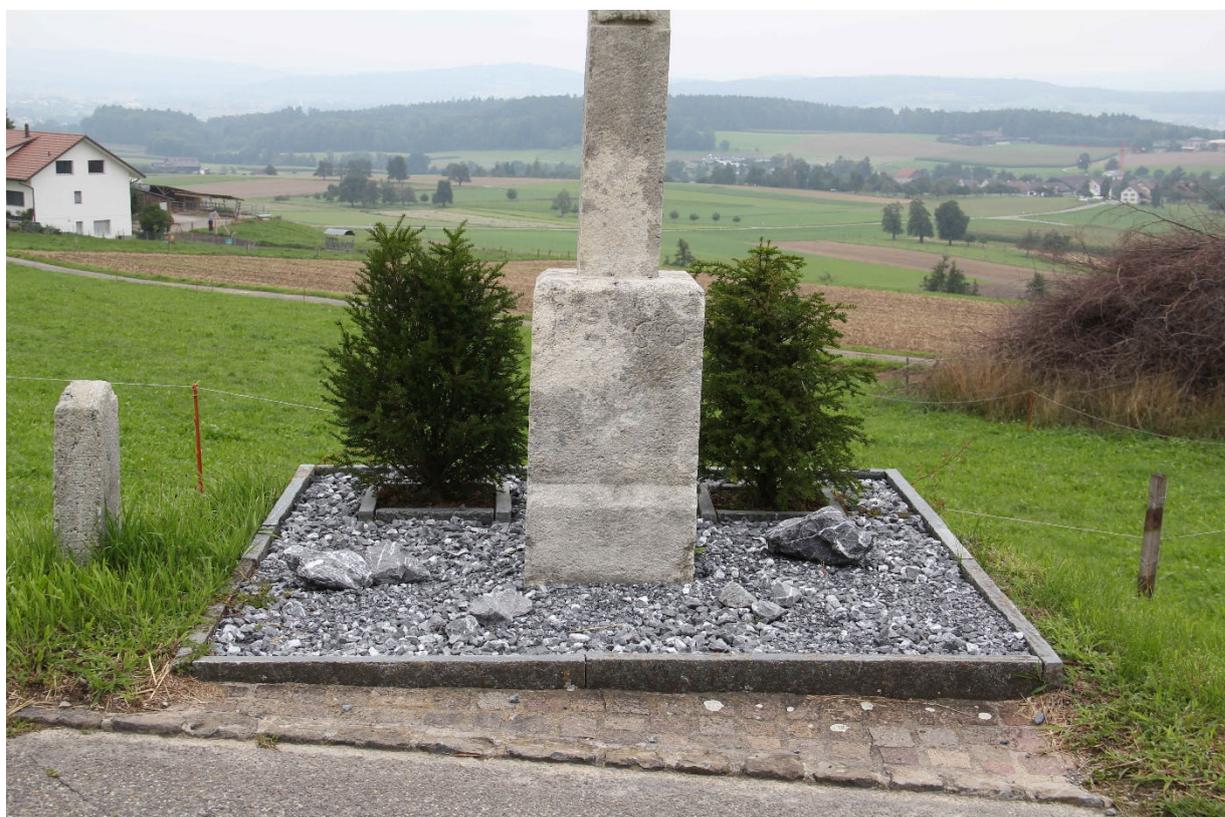
Sockel und heutige Aufstellung (2019)

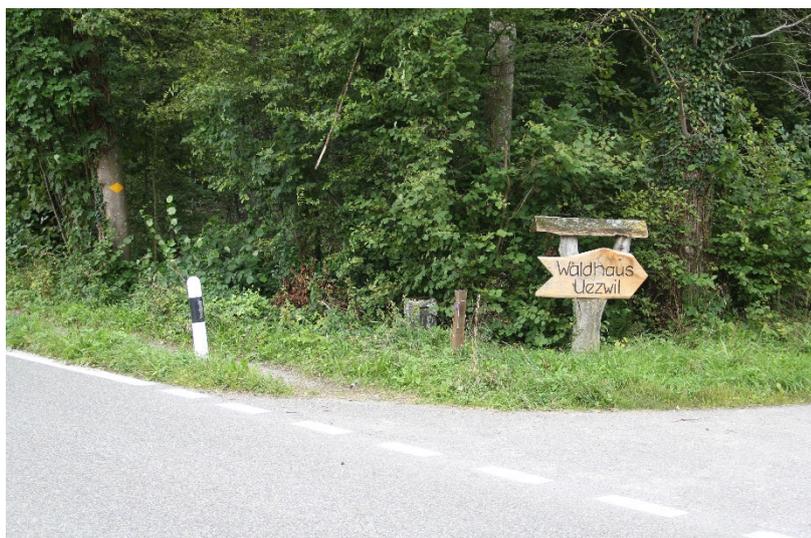
Dreieckiger Grenzstein, der an der Kallernstrasse auf der Grenze zu dieser Nachbargemeinde steht. Gegen Uezwil zeigt der Stein auf zwei Seiten den Buchstaben «F», die dritte, gegen Kallern gerichtete Seite zeigt ein «M» (für Muri?). Der Stein, dessen ursprüngliche Bedeutung nicht geklärt ist, dürfte nach dem Schriftbild im 18. oder 19. Jahrhundert entstanden sein.

Situation von Norden (2019)

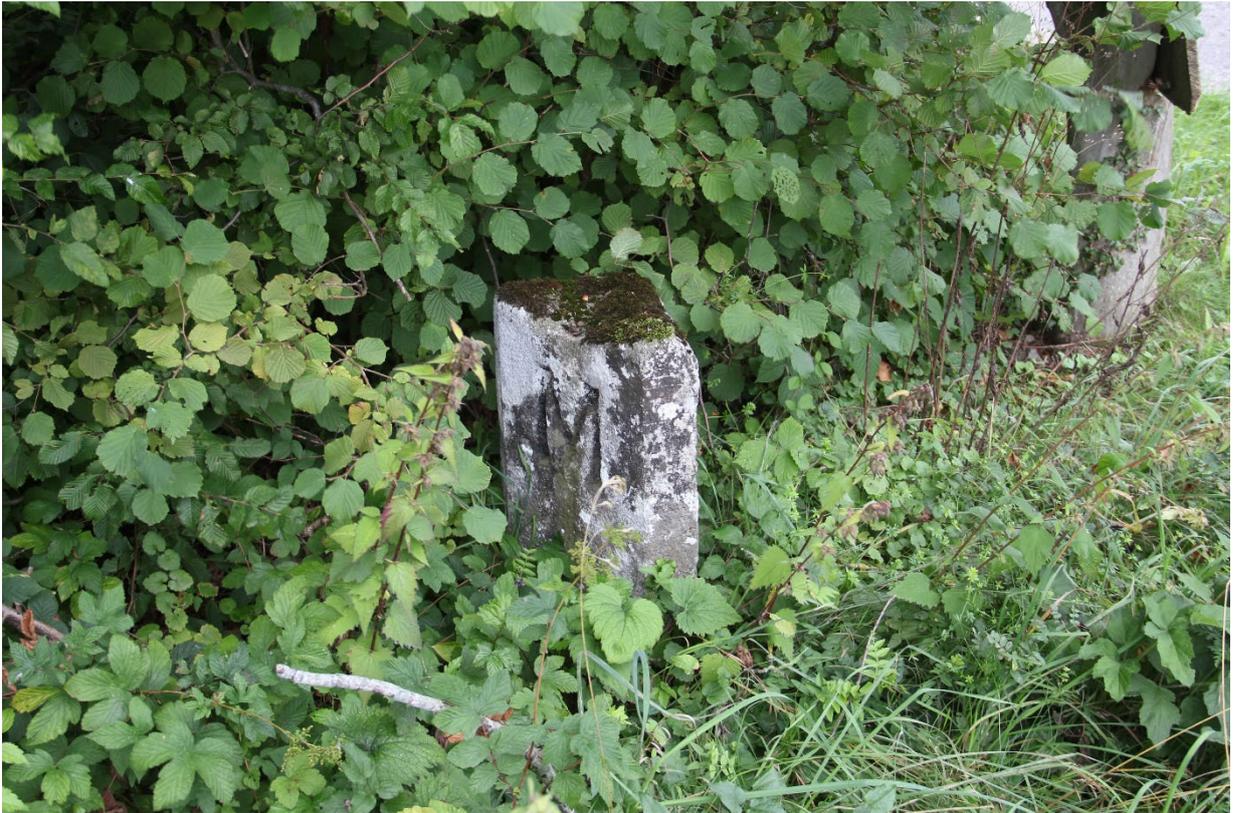
Südostseite mit Buchstabe «M» (2019)

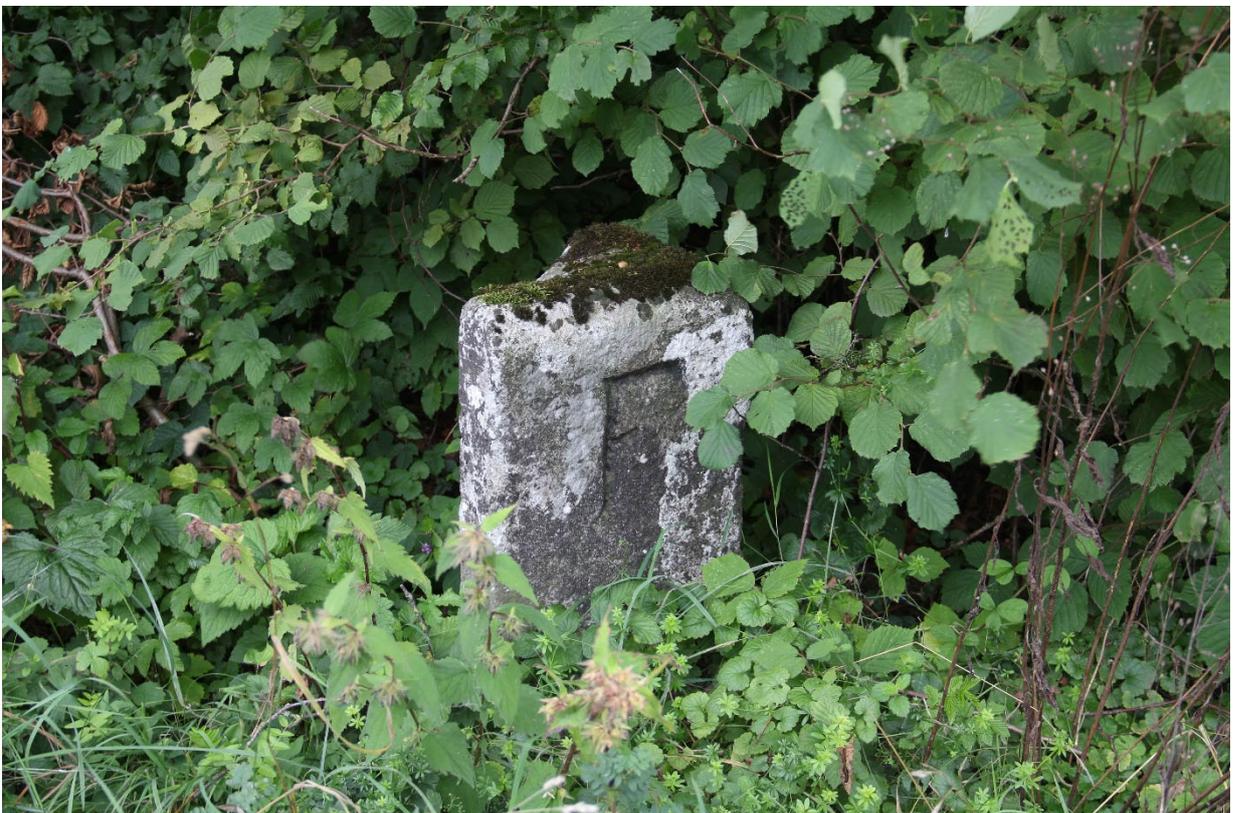
Nordseite mit Buchstabe «F» (2019)

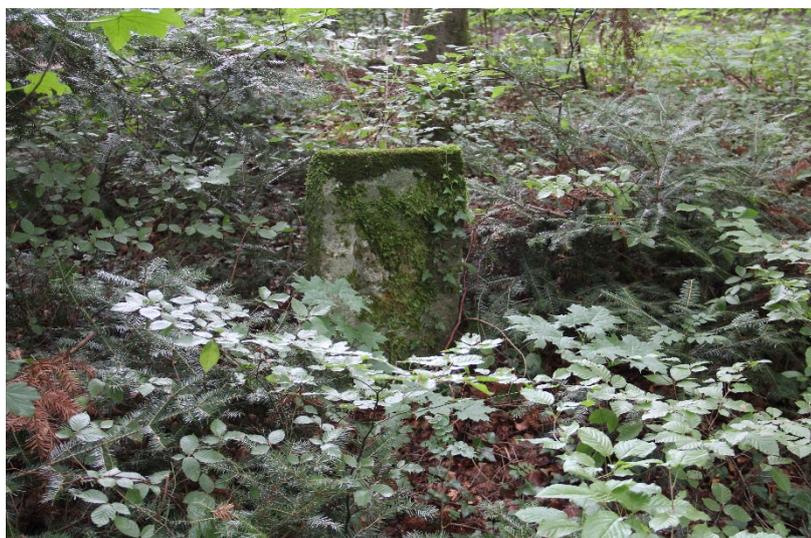
Vielleicht im 18. oder 19. Jahrhundert entstandener Grenzstein, der im Teufewald auf der heutigen Grenze zur Gemeinde Kallern steht. Der rechteckige Stein wird von einer dachförmigen Kante abgeschlossen. Auf der gegen Kallern gerichteten Südseite ist noch knapp ein Buchstabe erkennbar, bei dem es sich entsprechend dem Grenzstein an der Kallernstrasse (Bauinventarobjekt UEZ906B) wohl ebenfalls um ein «M» handelt (für Muri?). Die ursprüngliche Bedeutung des Steins ist nicht geklärt.

Ansicht von Süden (2019)

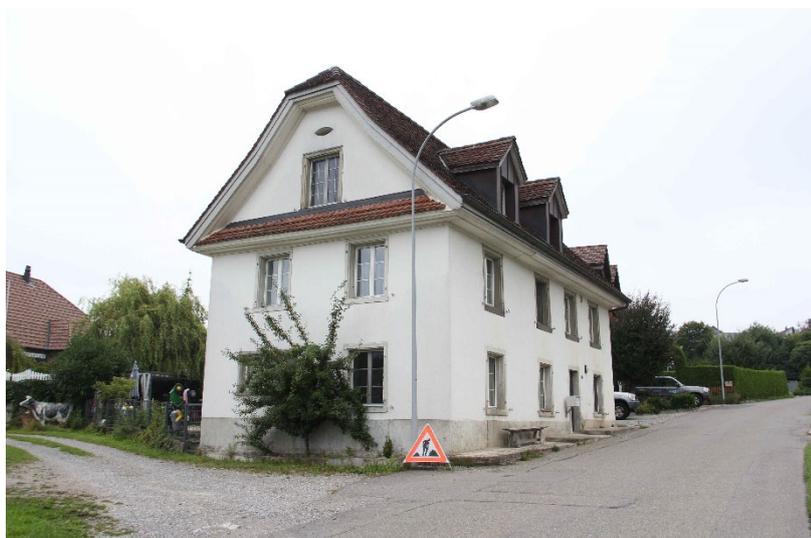
Um 1820 erbautes und wenig später in Firstrichtung verlängertes ehemaliges Schulhaus, das nahe der Kapelle im Dorfzentrum an der Hauptstrasse steht. Der insgesamt biedermeierlich geprägte Mauerbau trägt ein noch dem Spätbarock verpflichtetes geknicktes Krüppelwalmdach mit jeweils durch ein Klebdach ausgedehnten Giebelfeldern. Er bewahrt die wesentlichen Merkmale seiner äusseren Erscheinung wie auch die Dachkonstruktion und die aus Muschelkalk gehauenen Fenstergewände. Am Ausgangspunkt der dorfauswärts ansteigenden Kallernstrasse bildet das Gebäude ein wichtiges Element des Dorfbilds von Uezwil und ergänzt in geringer Entfernung die intakt erhaltene Baugruppe aus Kapelle (Kantonales Denkmalschutzobjekt UEZ002), Zehntenhaus (Kantonales Denkmalschutzobjekt UEZ003) sowie einem Bauernhaus an der Niesenbergstrasse (Bauinventarobjekt UEZ901).

Ansicht von Südwesten (2019)

Das Alte Schulhaus, das mit seinen biedermeierlichen, teilweise noch von spätbarocken Elementen geprägten Bauformen in die Zeit um 1800 weist, könnte gemäss einer Jahrzahl auf einem Dachziegel um 1818 entstanden sein [1]. Wohl bereits zu einem frühen Zeitpunkt erfolgte eine Verlängerung nach Westen, die an der Vertäferung der Dachuntersicht gut abzulesen ist. Ob ein 1827 vom Regierungsrat bewilligter Beitrag an die Baukosten allenfalls die Erweiterung betraf oder ob das Baudatum erst zu diesem späteren Zeitpunkt anzusetzen wäre, ist nicht bekannt [2]. Im ersten verfügbaren Brandkatas-tereintrag von 1899 wird das Gebäude als «Schulhaus» aus Stein und Holz, mit einem Ziegeldach, beschrieben. Für ein Schulhaus erstaunlich, soll es sich im Eigentum der Ortsbürgergemeinde befunden haben [3].

Nachdem die Gemeinde durch den Kanton schon seit dem ausgehenden 19. Jh. zu einem Neubau gedrängt worden war und auch die Dorfschullehrer auf die ungenügenden baulichen Verhältnisse hingewiesen hatten, konnte schliesslich 1938 das neue Schulhaus am Hang westlich der Kapelle eingeweiht werden [4]. Das Alte Schulhaus diente fortan als Wohnhaus. 1991/92 erfolgte nach dem Verkauf in Privateigentum ein Umbau [5].

Das mitten im Dorf gelegene Alte Schulhaus bildet den Auftakt der Bebauung an der dorfauswärts ansteigenden Kallernstrasse. Unweit der kompakteren Baugruppe aus der Kapelle von 1766/67, dem Zehntenhaus von 1786 (Kantonale Denkmalschutzobjekte UEZ002/003) sowie einem Bauernhaus an der Niesenbergstrasse 4a (Bauinventarobjekt UEZ901) bildet es ebenfalls ein wichtiges Element des Dorfkerns von Uezwil, der an der Strassengabelung zudem durch ein Wegkreuz markiert wird (Bauinventarobjekt UEZ904). Das vergleichsweise kleinformatige Landschulhaus, das ursprünglich um eine Fensterachse kürzer war, dokumentiert die bescheidenen Schülerzahlen des Bauerndorfs. Es handelt sich um einen biedermeierlich geprägten verputzten Mauerbau von vier auf zwei Fensterachsen, der sich zweigeschossig über einem länglichen Grundriss erhebt. Er wird von einem geknickten Krüppelwalmdach abgeschlossen, dessen Grundform noch dem Spätbarock verpflichtet ist, während die Giebelfelder bereits in klassizistischer Manier durch ein Klebdach ausgeschieden sind. Die Dachuntersichten sind allseitig vertäfert. Der Kernbau umfasst die drei streng regelmässig disponierten östlichen Fensterachsen mit dem mittig zur Strasse hin orientierten Hauseingang. Bei der etwas weiter gestellten westlichen Fensterachse muss es sich nach Ausweis einer Ansatzstelle in der Dachuntersicht um eine wohl zu einem frühen Zeitpunkt vorgenommene Erweiterung handeln.

Die erdgeschossigen sowie alle stirnseitigen Fenster werden von einfachen gefalzten Rechteckgewänden aus Muschelkalk gerahmt, die früher Schlagläden trugen. Die wohl aus verputztem Fachwerk erstellte traufseitige Obergeschossfassade zeigt Holzeinfassungen. Der ebenerdige Hauseingang besitzt ein ebenfalls schmuckloses Rechteckgewände aus Muschelkalk. Derselbe Stein ist auch für die Verkleidung des Gebäudesockels sowie einen schmalen, gepflasterten Vorbereich zur Strasse hin verwendet. An der westlichen Stirnseite wurde ein Fenster anlässlich eines Kücheneinbaus verändert. Wohl seit jeher spärlicher befenstert ist die östliche Stirnseite, hinter der die Treppe liegt. Die Rückseite ist mit einem Garagenanbau (nicht Bestandteil des Schutzzumfangs) und einer Vordachkonstruktion stärker verändert. Das Dach ist mit alten Biberschwanzziegeln neu eingedeckt. Wohl im Lauf des 19. Jh. entstandene Giebellukarnen wurden beim Umbau von 1991/92 durch neue ersetzt.

Im Inneren sind noch die alten Balkenlagen über Erdgeschoss und Obergeschoss sowie die Sparrendachkonstruktion vorhanden. Im übrigen sind die Räume modernisiert und Zwischenwände teilweise entfernt. Der heute erneuerte Treppenaufgang ins Obergeschoss lag bereits früher an der Ostseite des Hauses.
